Oversvømmelser på grunde i Rørvig ?

Dette hjalp – på 3 uger var vandet helt væk

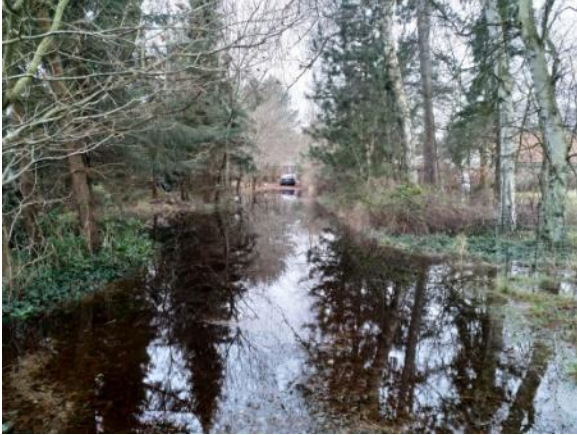
Indkørsel 2. februar 2020

Så opdagede ejeren, som havde haft huset i 4 år, at der faktisk er et drænrør med oprensings-brønde for hver 100 m. Drænrørene var bare helt stoppede af trærødder og sand, så de fungerede ikke. Brøndene kunne ikke findes, de var dækket af jord. Vandet fossede ovenud af en oprensingsbrønd, som derved blev fundet.

Drænrørene på en længere strækning blev derefter spulede og rødder skåret den 5. februar.

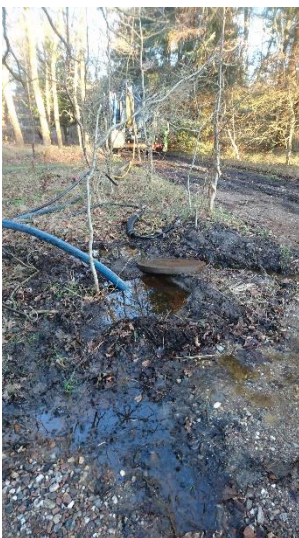
Spuling af drænrør

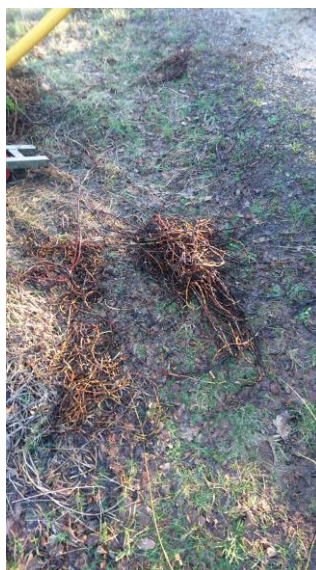
Birkerødder fra drænrør

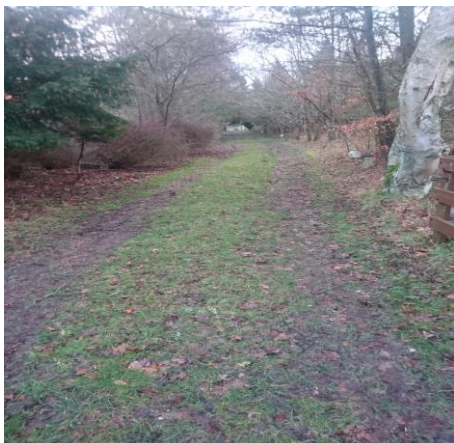
Det hjalp helt fantastisk. Vandet forsvandt totalt.

Indkørsel 28. februar efter spuling og rodskæring 3 uger før
