Rørvig Mølle

Baggrundsmateriale

Foreningen Rørvig By og Land
Juli 2019

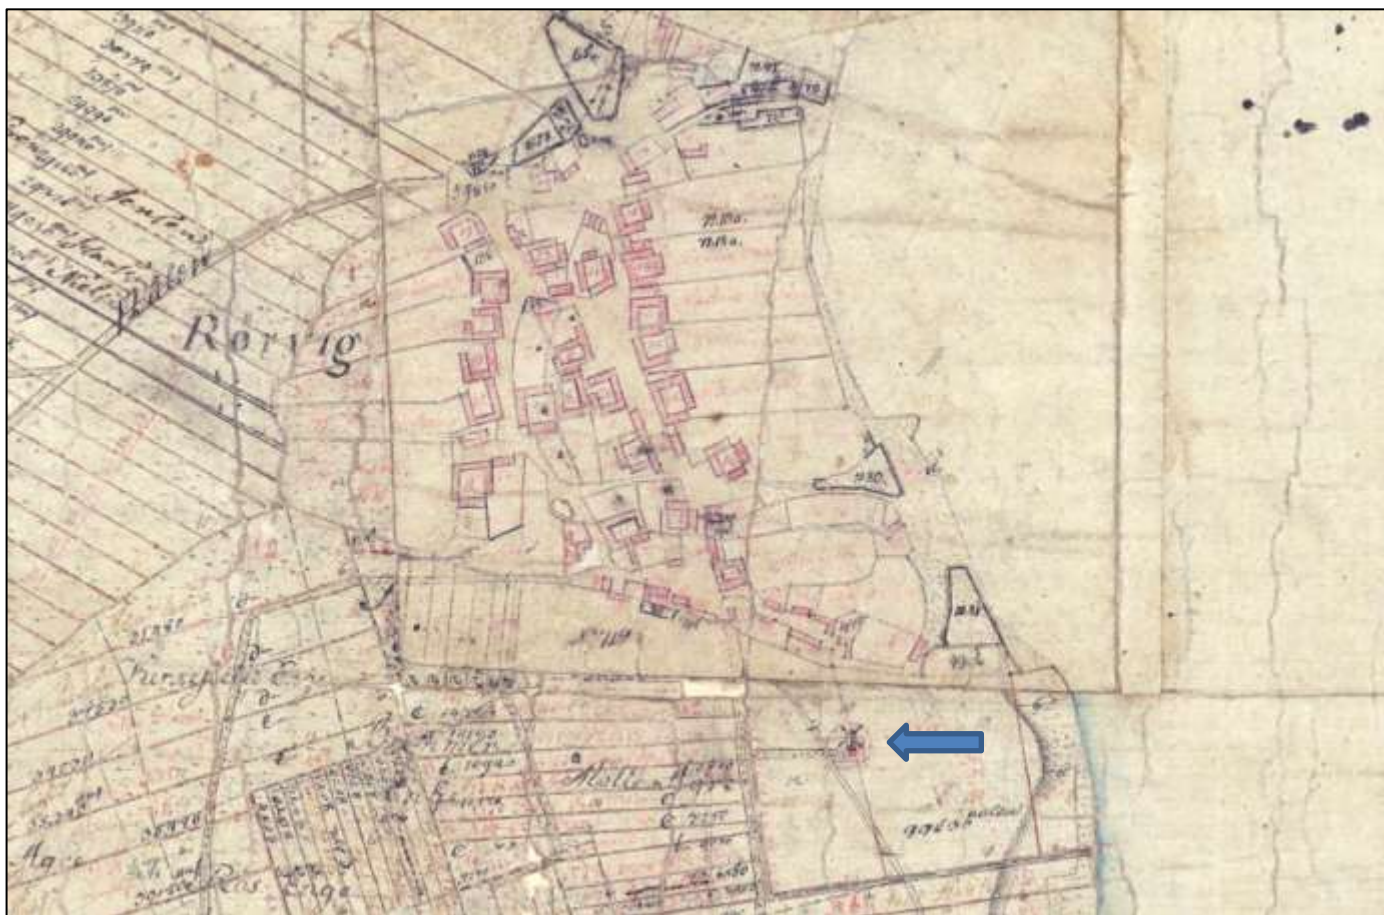
Matrikelkort for Rørvig By 1808-1854. Perioden dækker både den gamle lermølle og den nye hollandske mølle fra 1842. Kortet viser byen før udskiftningen i 1854 hvor 7 gårde udflyttes.

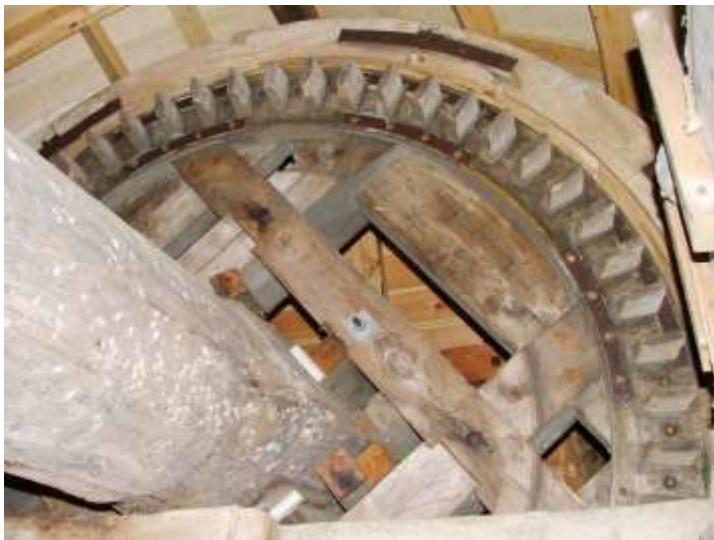
Vingerne er fastgjort til **vingeakselen**, som inde i møllehatten er omspændt af det næsten lodret liggende **hattehjul** (øverste og midterste billede). Hattehjulet er udført i egetræ med **kamme** (tænder) af hvidbøg. Omkring hattehjulet er **persen**, som er bremsen, oprindeligt udført i elletræ, senere poppeltræ. Persen strammes omkring hattehjulet og betjenes nede fra jorden ved et træk i **persestangen**.

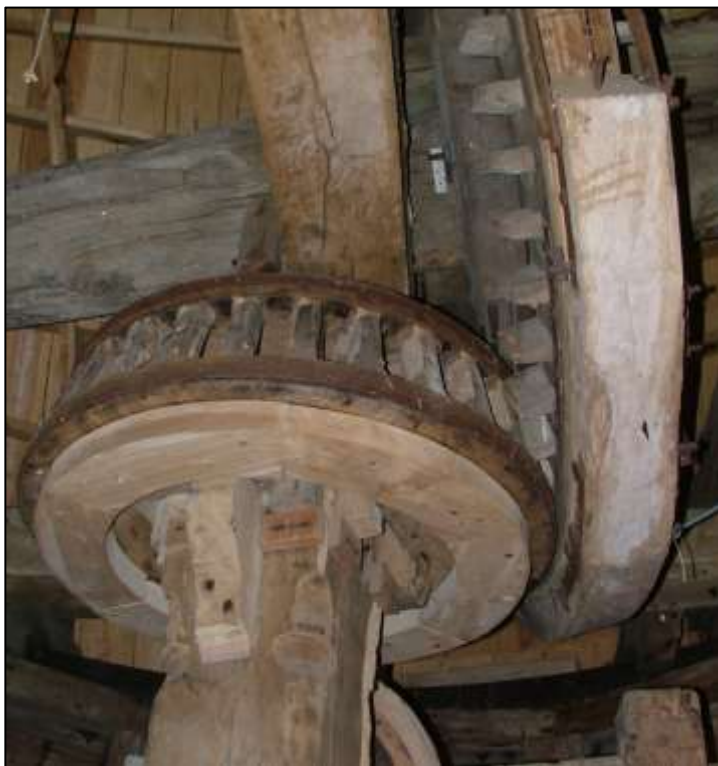
Hattehjulet er forbundet til og overfører kraft til **krondrevet** (midterste billede), et vandretliggende hjul med hjulskiverne udført i eg og stokkene i det slidstærke hvidbøg. Krondrevet er fastgjort øverst på den store centrale **lodretgående mølleaksel**, som hviler på etagen nedenunder.

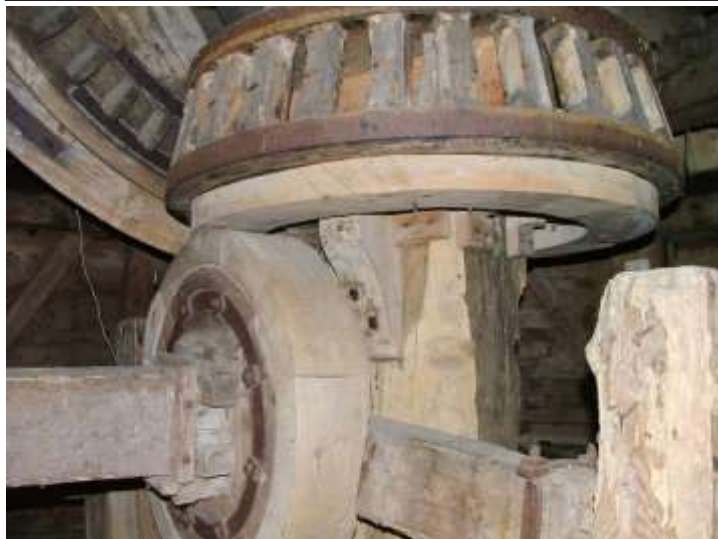
Krondrevets underside har en skive som kan overføre kraft til **hejseværkets hjulskive**, som er monteret på en vandret bom, hvorpå hejsetorvet er fastgjort

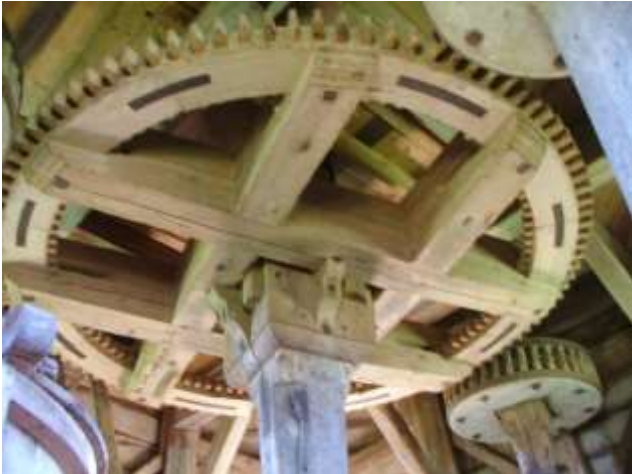
Den lodretgående mølleaksel strækker sig ned til og hviler på et leje (se midterste billede) på etagen nedenunder, første etage, det såkaldte **kværnloft**.

På mølleakselen er fæstnet det meget store vandretliggende **stjernehjul** (øverste billede).

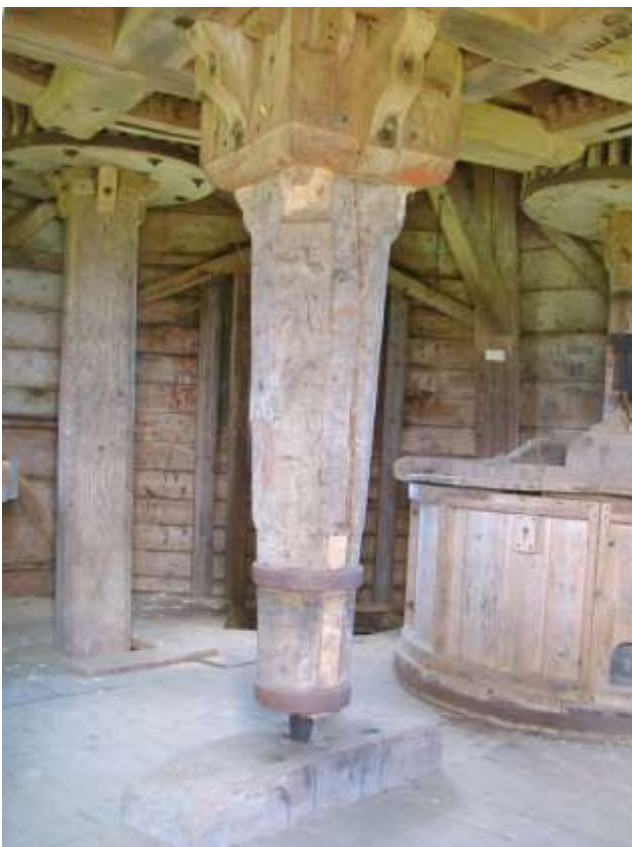
Stjernehjulet er forbundet til tre mindre vandretliggende drev: to til hver af de to kværne på kværnloftet og ét til en aksel, som går ned igennem til etagen nedenunder og her oprindeligt forbundet til yderligere et drev for skallekværnen i møllens kælder.

Melkværnen. placeret mod syd er den oprindelige kværn til at male mel (midterste billede), med to originale rhinske møllesten med en diameter på 1,42 meter, den nederste, liggeren (som ligger stille), og den øverste, løberen.

Herfra ledes grynene til sigten på etagen nedenunder.

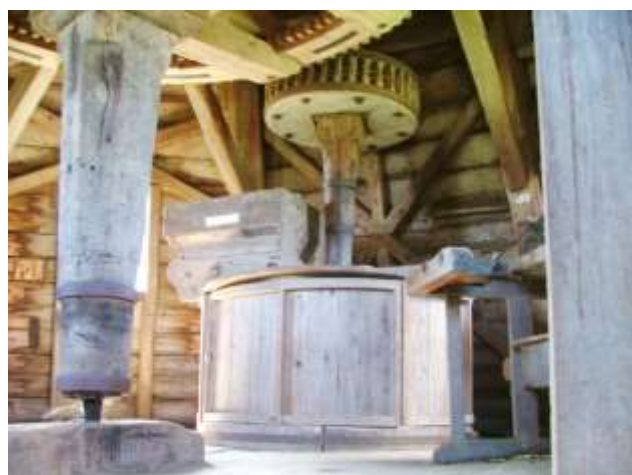
Mod nord var oprindeligt en **brækkværn** til at brække/knække gryn på, men kværnen er senere udskiftet til en melkværn (nederste billede).

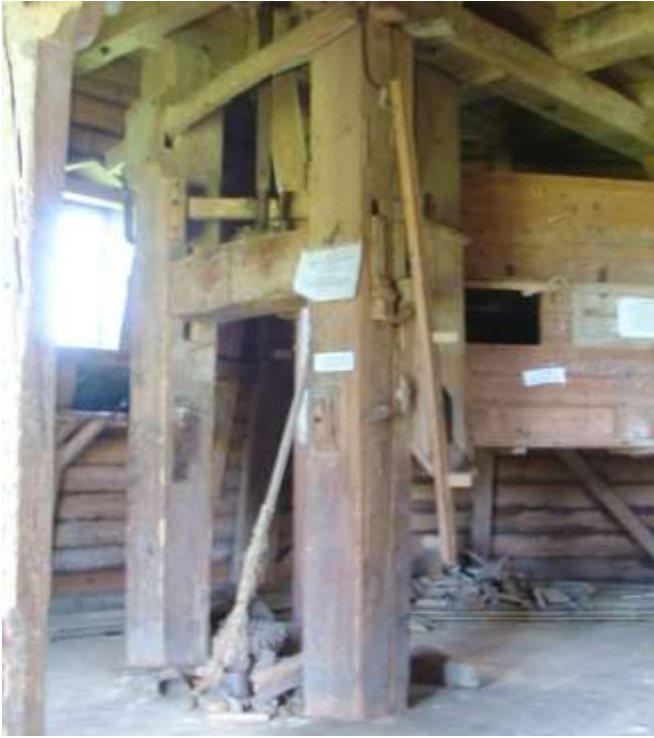
Stueetagen" kaldes **broloftet**, idet der her er installeret to **broværker**, som understøtter de to kværne på etagen ovenover. Bemærk udvekslingen til løft af fundamentet for kværnens aksel.

På broloftet står i den nordlige side **tromlesigten**, en skråtstillet cylinder som oprindeligt var ompændt med silkeflor til sigtning af flormel, fint hvedemel.

Oprindeligt har der også været en **gryntromle** overfor til sigtning af gryn og en **grynblæser** til at skille gryn fra avnerne.

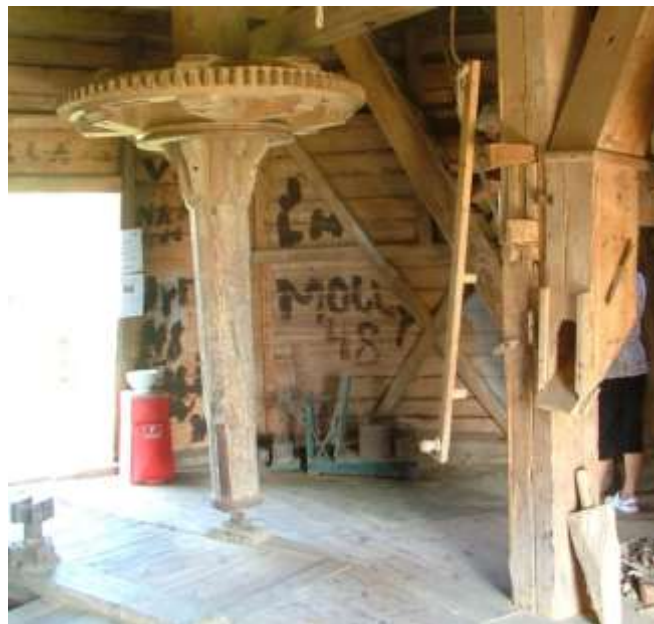
Under gulvet er den store **skallekværn**, som kun består af en kværnsten, løber meget hurtigt for at slynge kornene ud i et rivejern, hvorved skallerne afrives. Hvis kværnstenen knækker ville den sprænge møllen i stykker. Derfor er den placeret under gulvet,

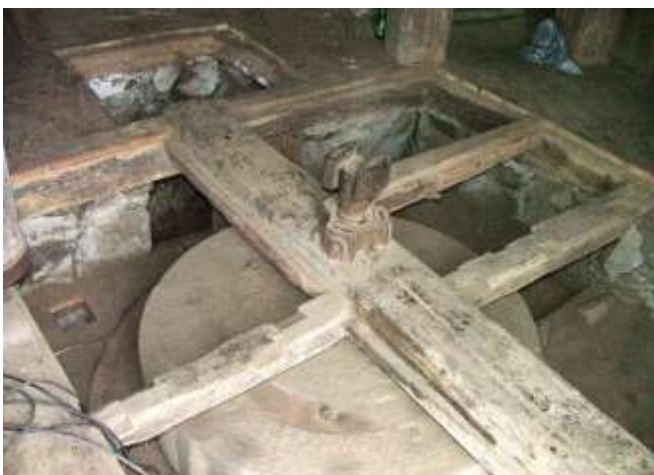
Skallekværnen er drevet af en **lodret aksel**, som i dag er fjernet, og som igen har været forbundet til den på billedet viste lodrette aksel, som på kværnloftet ovenover er forbundet til det store stjernehjul

Forarbejdningen af kornet er således sket fra skallekværn videre til grynblæser, grynkværn, gryntromle, melkværn og tromlesigte.

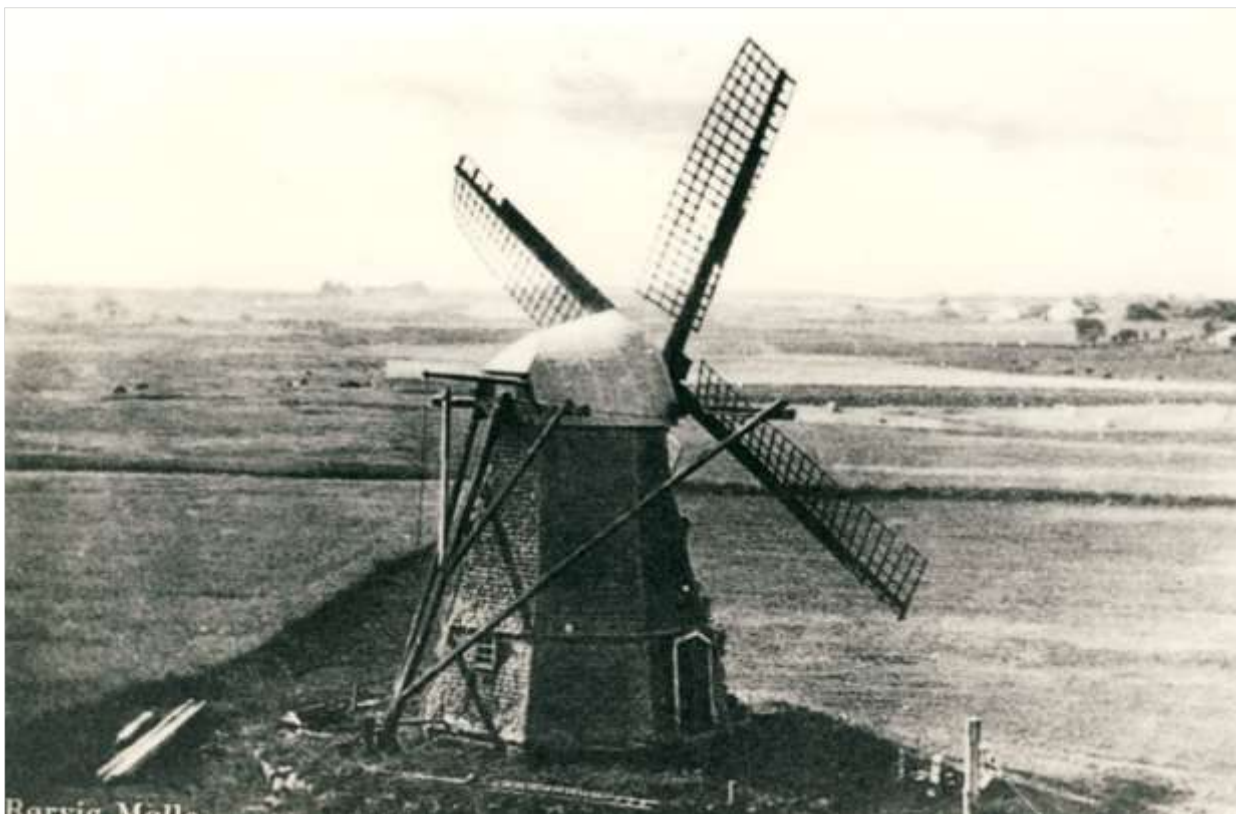
Dette foto er formentlig taget lige før Naturfredningsforeningens store istandsættelse i 1929-30, som omfattede nye egespån, delvis fornyelse af vnduer og døre, afdækning og fugning af kampestensgrund og fritlægning af den stensatte omgang. Det fremgår at netop den stensatte omgang er meget nedslidt. Rørvig-færgen, som blev indviet i maj 1928, er omtalt i teksten på postkortet.

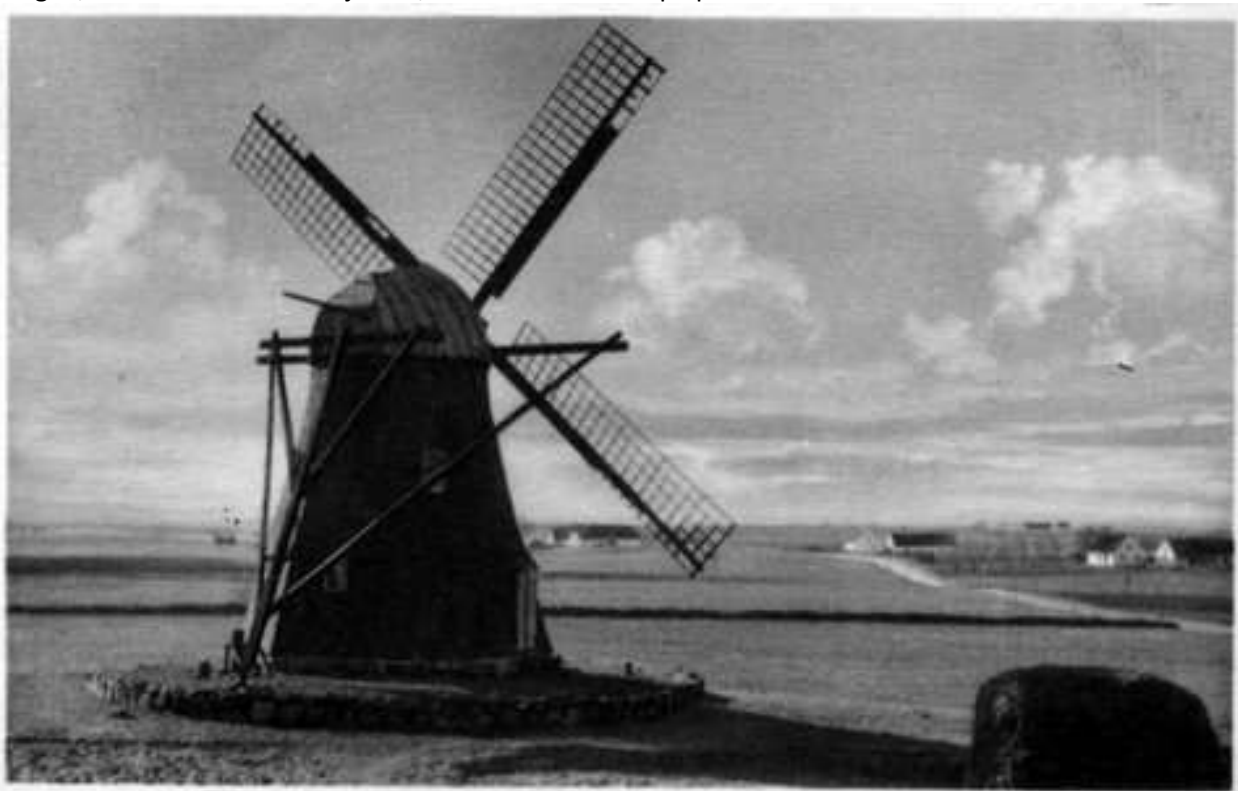
Dette foto er formentlig taget lige efter den store restaurering i 1929-1930. Bemærk blandt andet den fritlagte stensatte omgang.

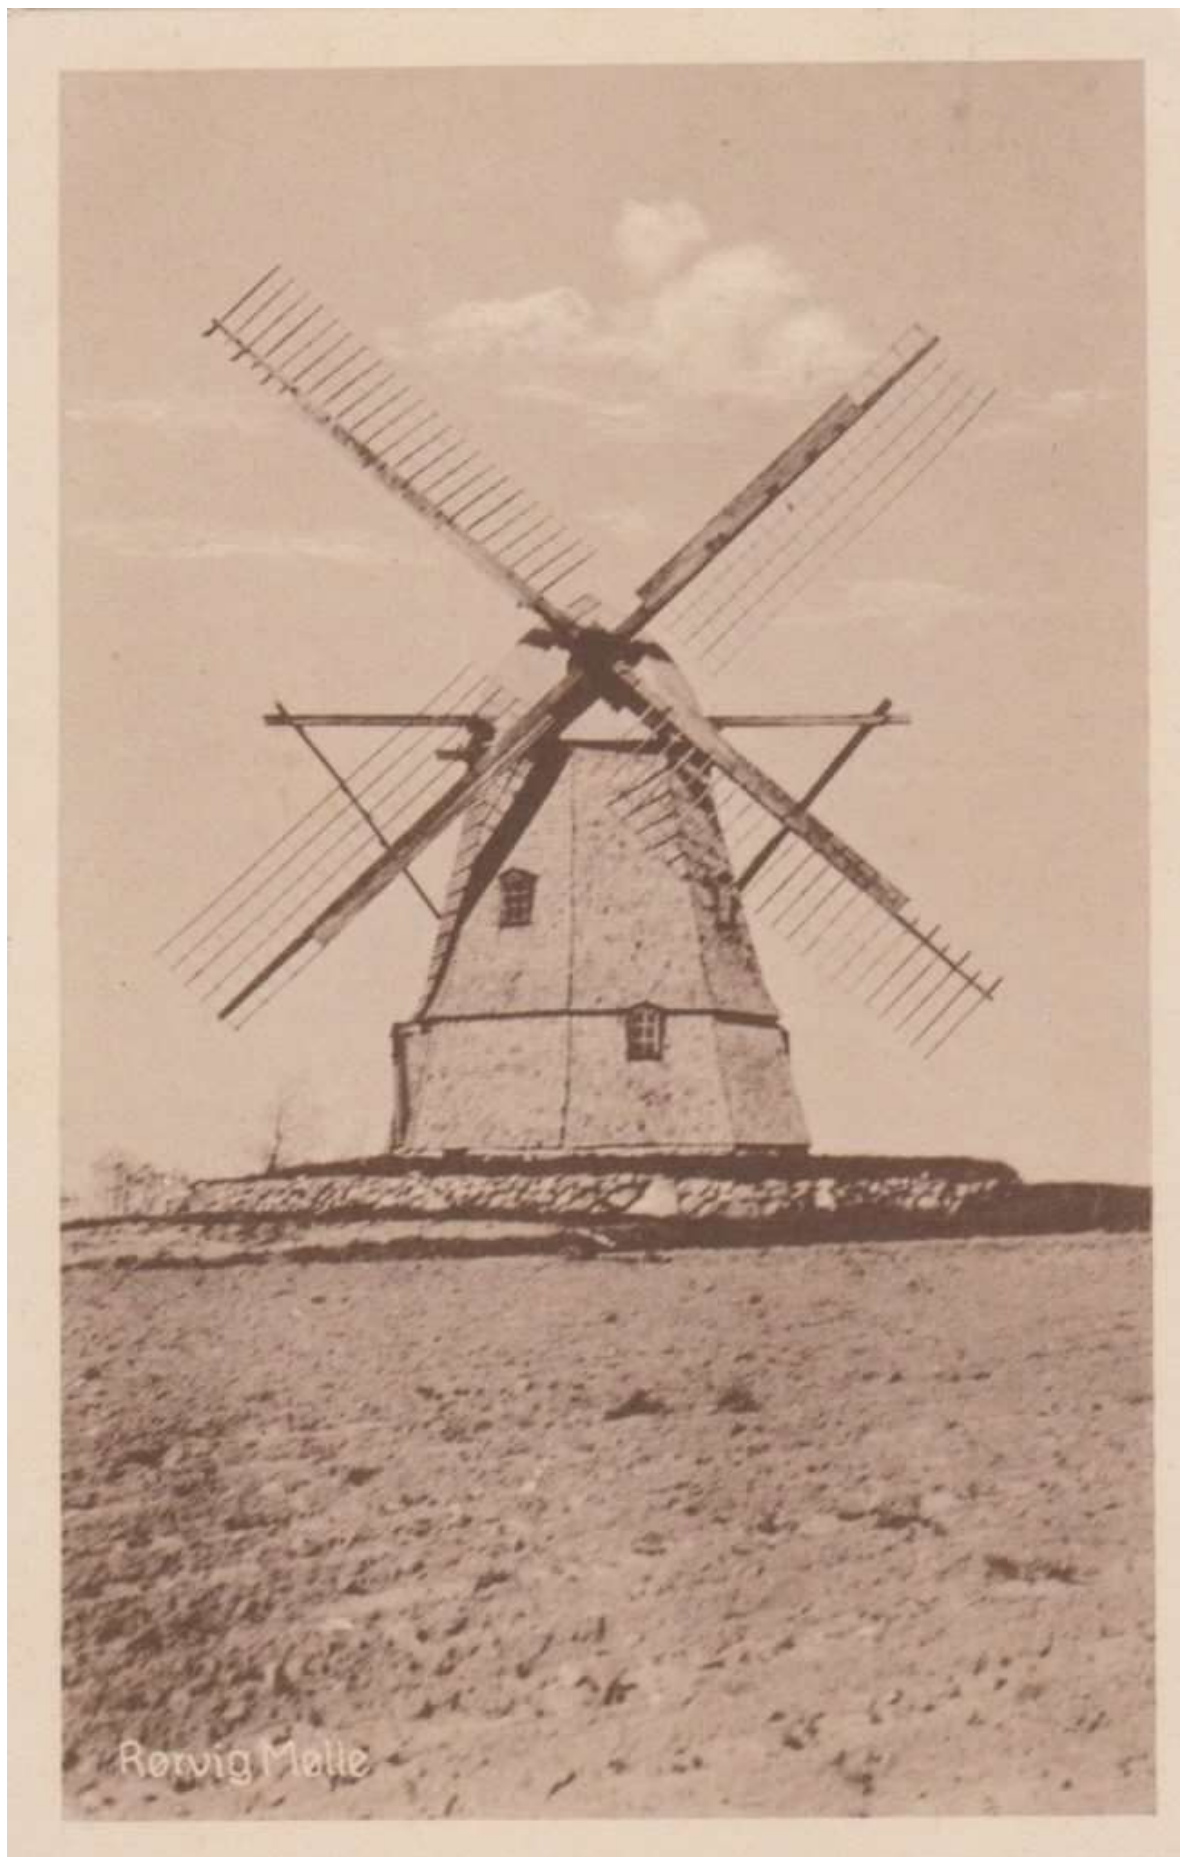
1933 Spån var udskiftet og kampestensgrund og stensætning var repareret i 1929-30

1929-30: udskiftning af spån, reparation af vinduer/døre, kampestensgrund og stensætning. Omkostning: ca. 3.000 kr. (=ca. 100.000 kr. i dag)

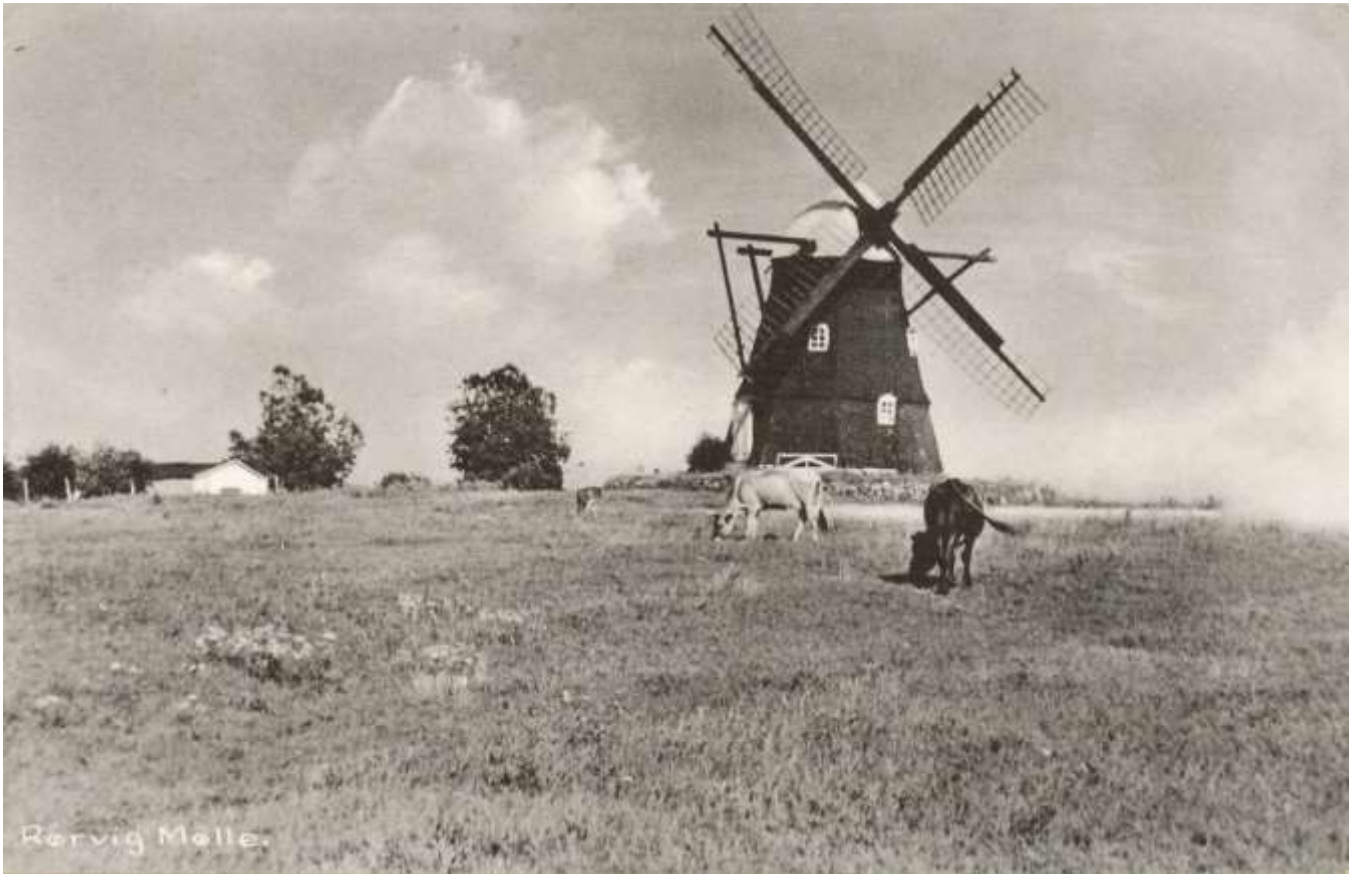
1940-1943 (Årstal andetsteds angivet til 1957) Møllen fik nyt krøjeværk i 1952.

1952: Møllen gennemgik en hovedreparation og fik blandt andet **nyt krøjeværk** gennemført af møllebygger Holger Christensen, Fredensborg. Omkostning 5.700 kr. med ½ fra Tipstjenesten.

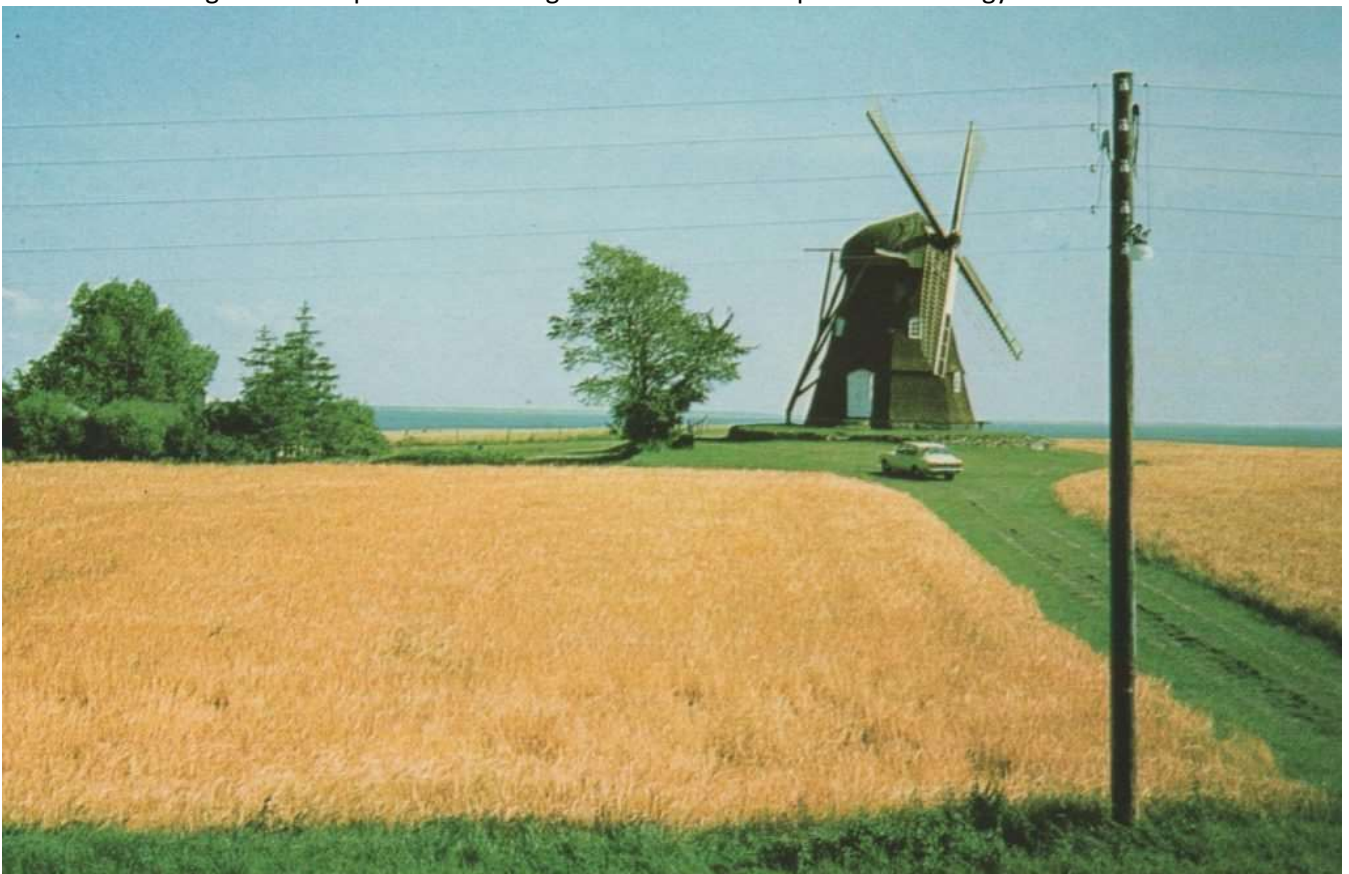
1969. Kortet er også set stemplet i 1972. Vingerne afmonteres et par år efter i begyndelsen af 1970'rne

Primo 1970'erne: Møllens vinger er i dårlig stand og afmonteres.

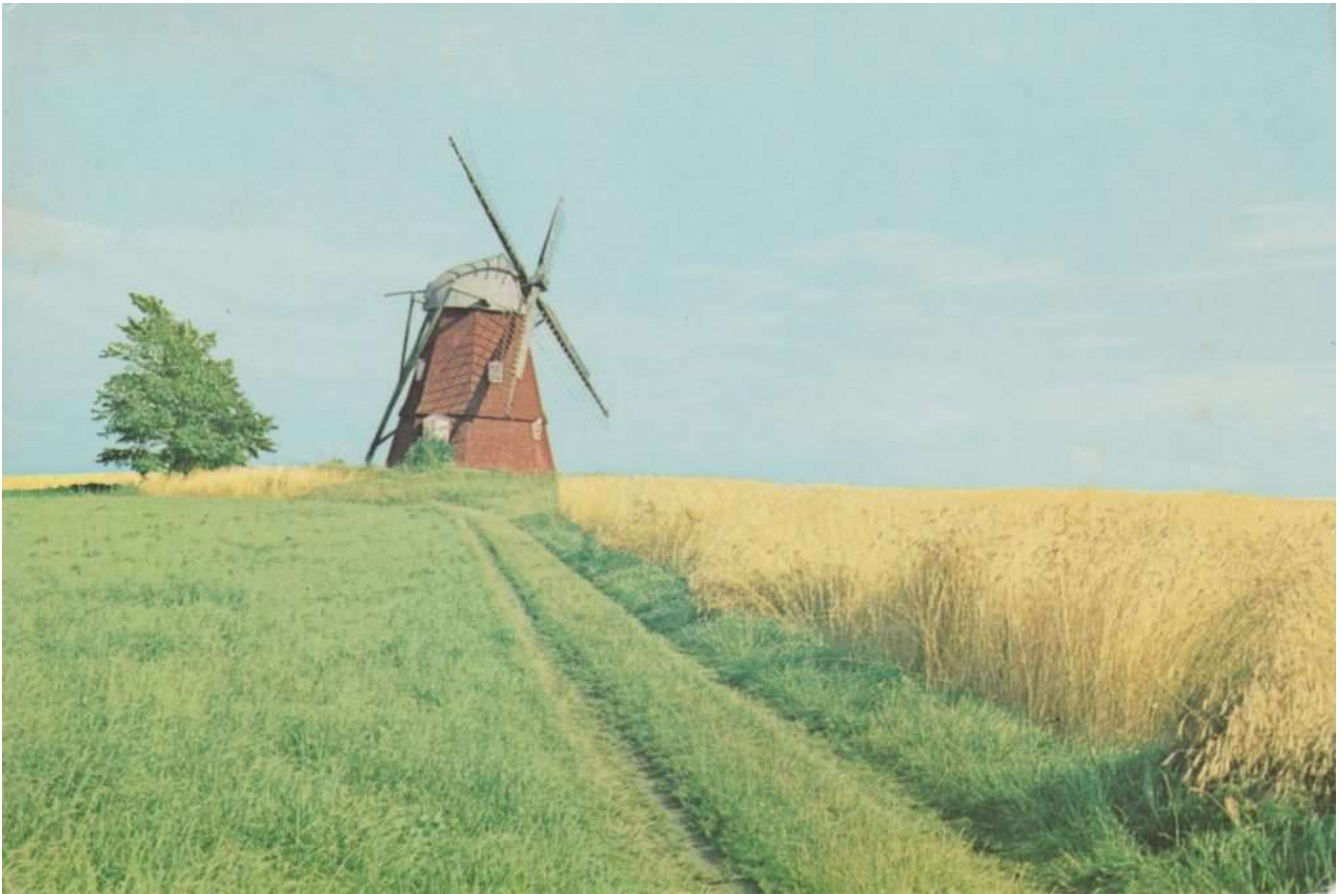
1974. Før udskiftning af vinger i 1976-77 ved Nationalmuseets Molinologisk Laboratorium

1976-77: Større restaurering med bistand fra Nationalmuseets Molinologiske Laboratorium. Møllen fik **nye møllevinger**, en mølleaksel fra en anden mølle blev isat ved møllebygger Dahl. Omkostning: ca. 40.000 kr.

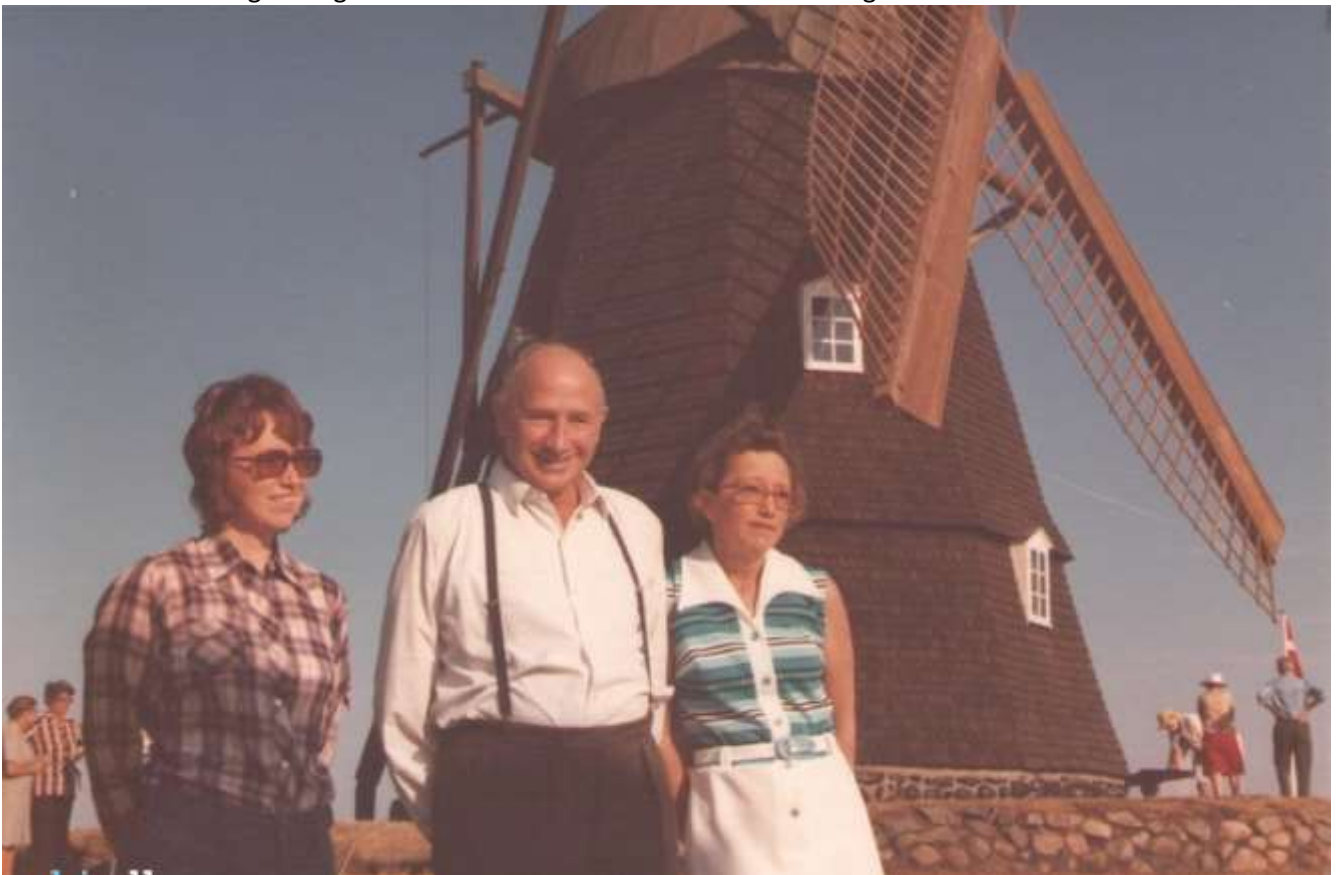
1976 Efter Nationalmuseets restaurering. De nye vinger er tydelige. Her er den "lånte" mølleaksel opsat. Fra venstre Annie Brydegaard Danielsen, Daniel Danielsen, Else Danielsen, Brydegård, Nakke. (www.arkiv.dk)

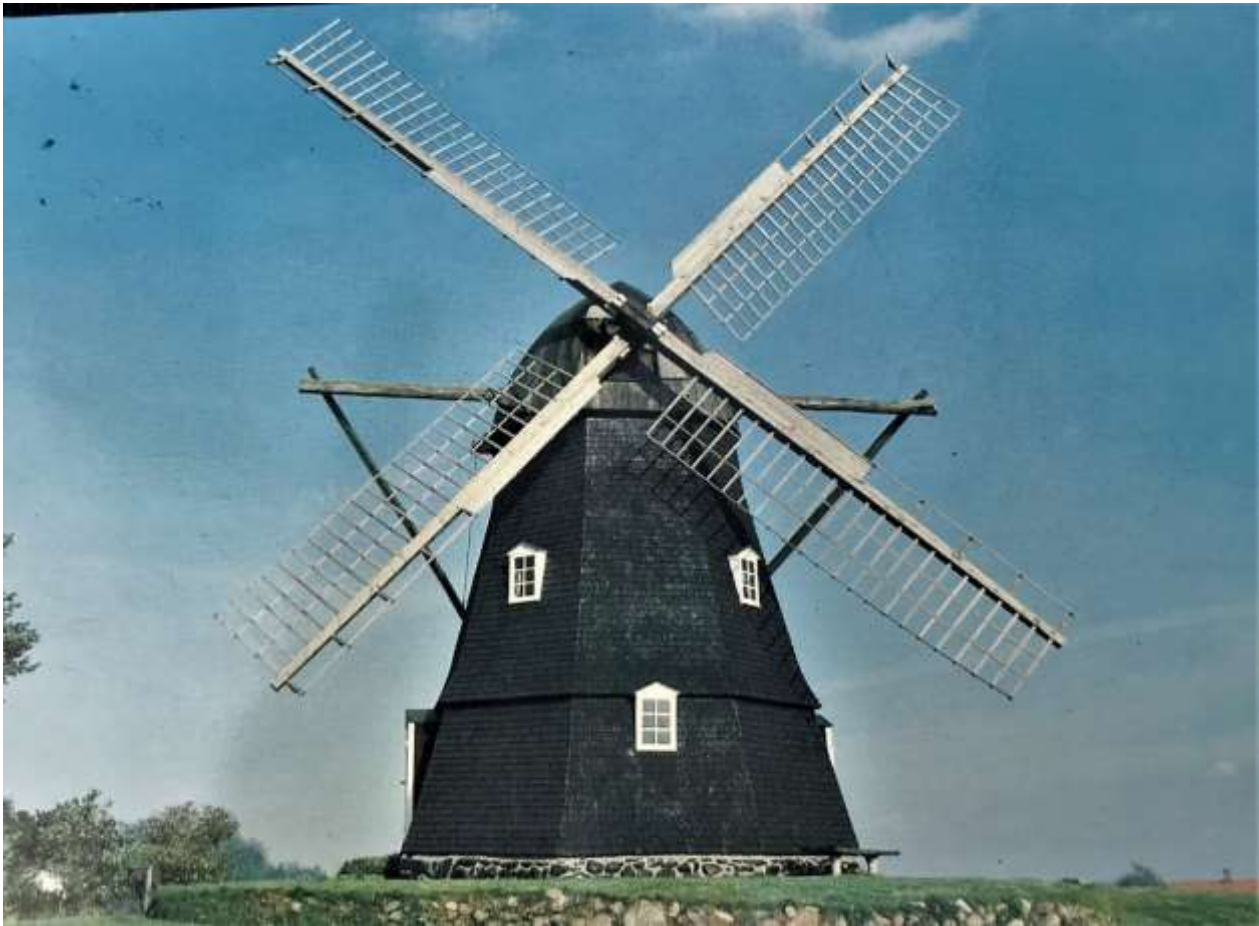
Stemplet juni 1983. Her ses møllen for første gang kraftig sortmalet.

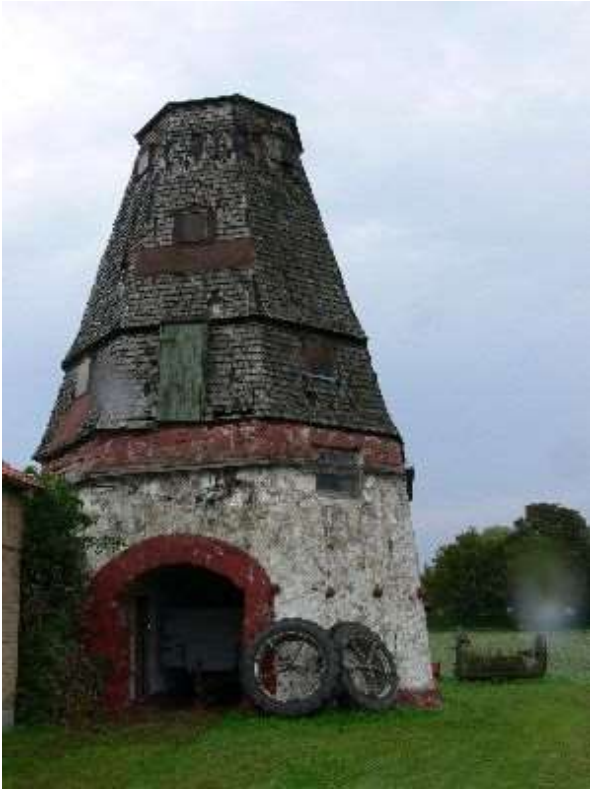
Frenderup Mølle er en vindmølle og blev opført som kornmølle i 1866.

I 1943 blev benzinmotoren blev sat ud af drift p.g.a. brandstofmangel under krigen og der blev installeret en elmotor. I 1948 installeres en 15 HK dieselmotor, i 1963 ophørte møllet ved vindkraft, og i 1967 blev møllevingerne afmonteret. Møllet blev herefter alene drevet ved elmotoren indtil det blev nedlagt i 1974.

Møllet står i dag således **uden hat og vinger**, men der er bevaret gangtøj og en lodret aksel med stjernehjul, hejsehjul og hejseværk. Møllet er privatejet.

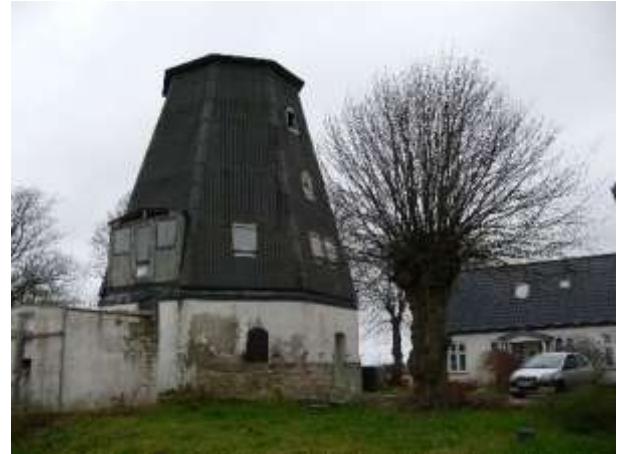
Grevinge Mølle ligger på Næsvangsvej 18a i Grevinge.

Møllet var opført som kornmølle på Tåsinge og blev i 1905 flyttet hertil. I 1920'erne installeredes dieselmotor. Møllet **står i dag uden hat og vinger**, og der er **ikke bevaret noget mølleinventar**. Den er i privateje og anvendes som lagerbygning

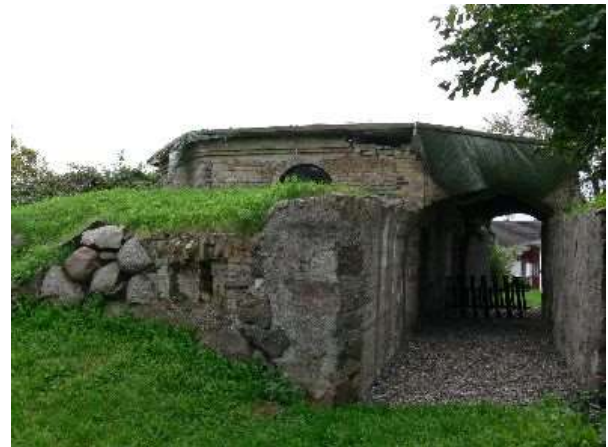
Gislinge Mølle blev opført i 1857 som hollandsk jordmølle med køregang gennem møllet. Den stoppede med at male korn i 1950. Møllekroppen blev i 2000 **solgt til Skamstrup Møllelaug, fjernet** og genopført i Skamstrup ved Mørkøv.

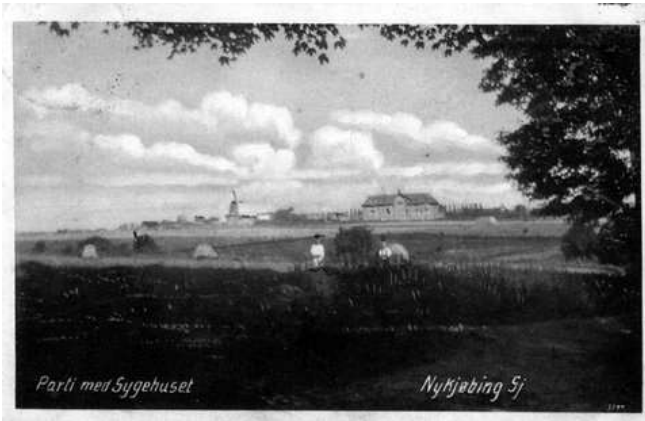
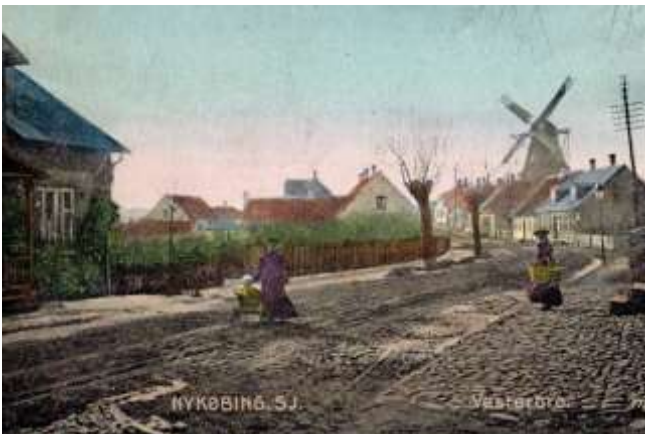
Grønnehave Mølle, Vesterbro, Nykøbing Sj. blev opført i 1830'erne, men **brændte i 1922**, hvorefter Tjørnelunde Mølle blev flyttet hertil som erstatning, men **denne mølle brændte også i 1941**.

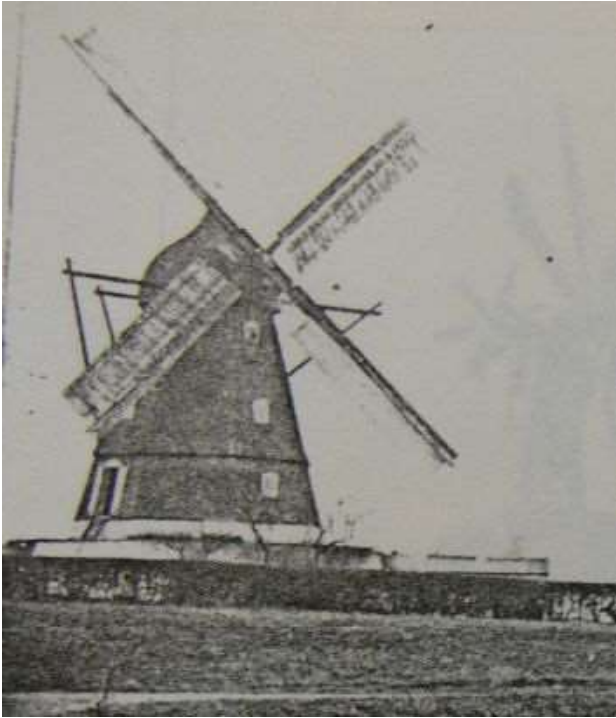
Gundestrup Mølle findes ikke mere. Oprindeligt var der fra ældre tid bygget en vandmølle. En ny vandmølle blev opført i 1859 men nedlagt i 1881 og erstattet af en jordhøllænder med undermøllen i kampesten. I 1928 fik møllen en ny meget høj nabomølle flyttet fra dæmningen ved Audebo, og blev drivkraften til mølleriet i den gamle mølle indtil 1950, hvor mølleriet blev nedlagt og den store mølle blev nedtaget i 1981. Den gamle mølle blev solgt med henblik på genopførelse i Kyringe ved St. Merløse, men det skete aldrig.

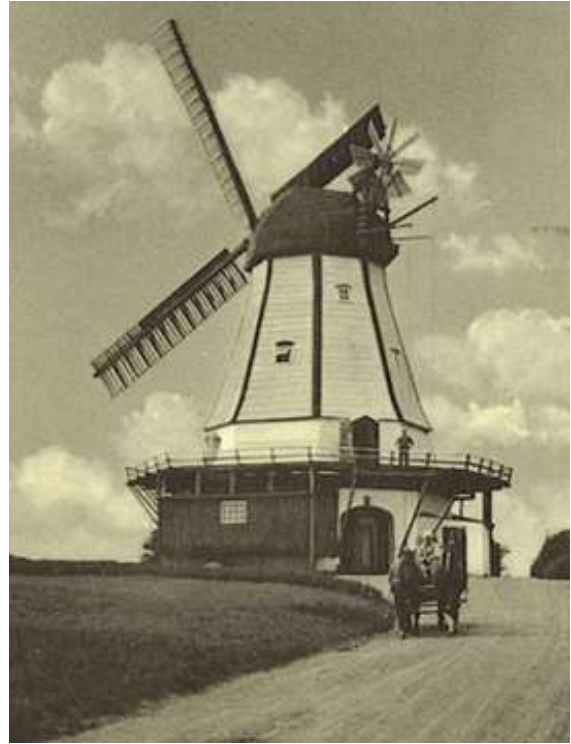
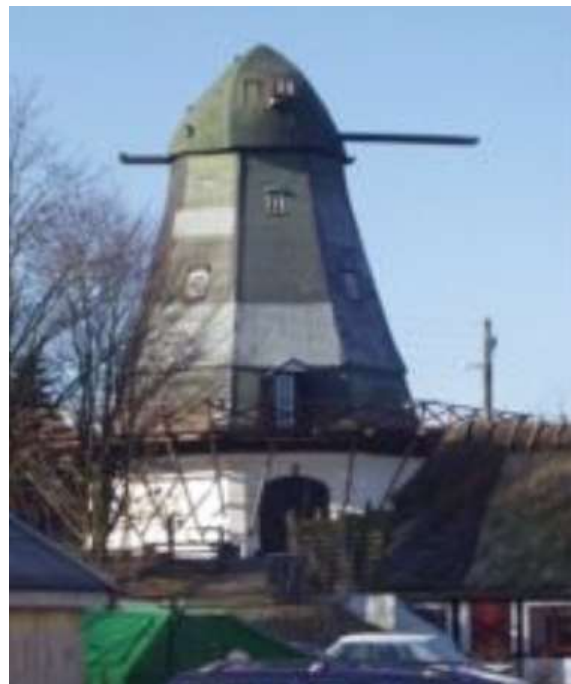
Havnsø Mølle er opført i 1822.

I slutningen af 1700-tallet blev der opført en lille stubmølle og en møllegård, hvor de rejsende til og fra øerne kunne få et måltid mad og eventuelt natlogi. I 1800 blæste stubmøllen omkuld og en ny stubmølle blev opført. Denne stubmølle blev i 1822 erstattet af den nuværende hollandske mølle. Samtidig med denne mølles opførelse, byggedes også et våningshus ved siden af møllen, mens det tidligere møllehus blev kgl. privilegeret kro. Disse bygninger ligger der endnu den dag i dag. Den gamle **mølle står i dag uden møllevinger, og en restaurering er ikke lykkedes.**

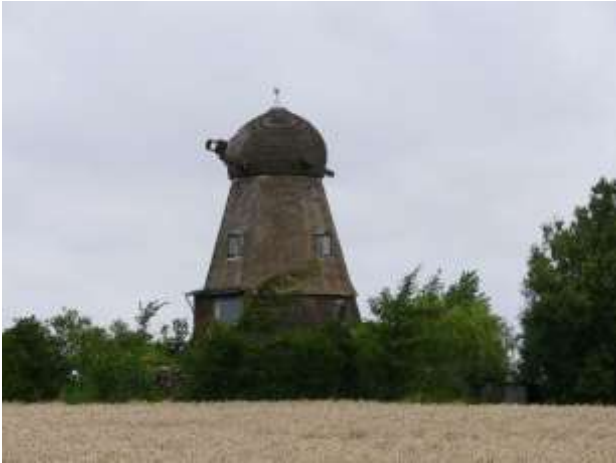
Hølkerup Mølle blev bygget i 1872 som en hollandsk vindmølle på et stort fundament af kampesten med gennemkørselsport. Den var i drift til 1959, hvorefter den et par år alene kørte på el-drift indtil mølleriet blev nedlagt i 1965 og **blev fra 1981 anvendt til sommerbeboelse med forskellige ejere. Møllevingerne blev savet af i 1987.**

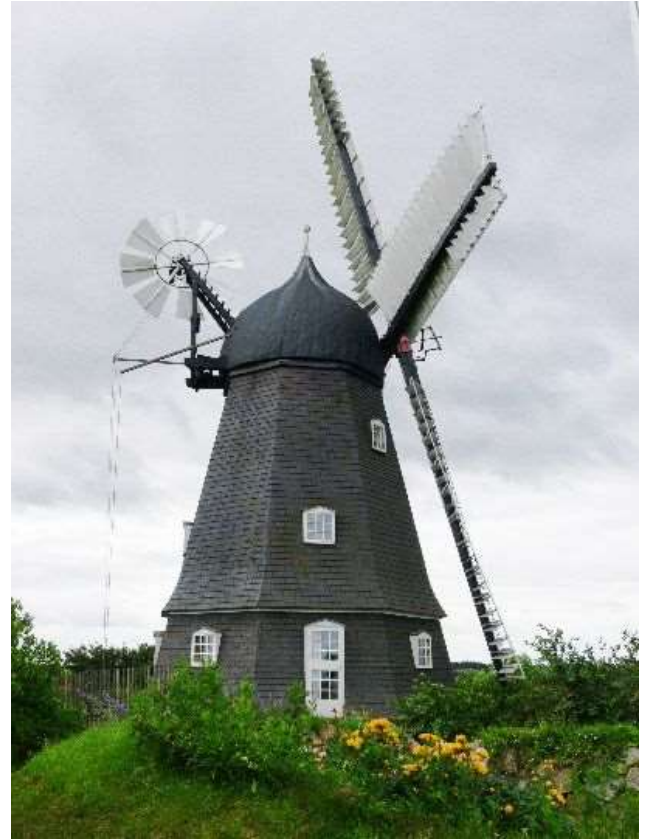
Hønsinge Mølle Den oprindelige Hønsinge Mølle blev opført i 1867 på bakken i Hønsinge som en hollandsk mølle. Møllen er af "jordhøjs-type" med gennemkørsel i højfylden sat i kampesten I 1942 stoppede møllen som vinddreven mølle og blev omstillet til dampdreven korn- og fodermølle frem til midten af 1960'erne, hvor den blev svært stormskadet i oktober 1967. Møllen blev herefter restaureret i oprindelig skikkelse og møllehatten blev fornyet. I 1990 blev møllen solgt og indrettet til sommerbolig med lejlighed på det gamle kværnloft. I dag er møllen som den eneste i landet **indrettet som helårsbolig** samtidig med at den produceres elektricitet ved hjælp af vindkraft. Møllen er således den eneste i Odsherred der er i drift til daglig

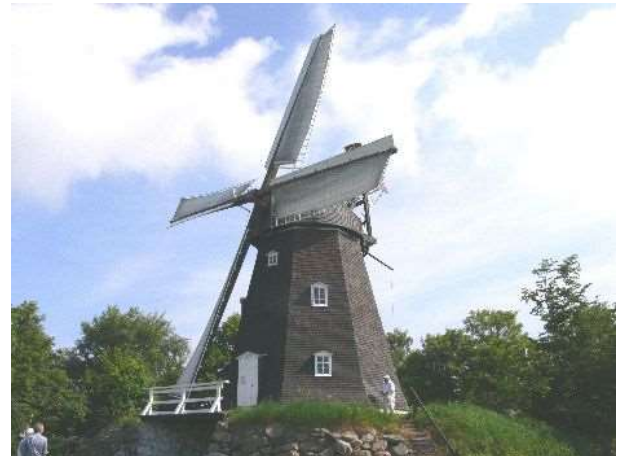
Lumsås Mølle er opført i 1837 som en hollandsk kornmølle af kældertypen. En mølle er første gang omtalt i 1610. Der har været flere stubmøller. En blæste omkuld i 1825. Den sidste stubmølle brændte i 1833. Møllen maledede helt frem til 1940 og blev i 1959 købt af Lumsås Bylaug og gennemgik herefter de næste 30 år omfattende restaureringer. **Møllen er i dag et arbejdende museum med et fungerende mølleri.**
